# EL TERREMOTO DEL 6 DE MARZO DE 1974 EN NICARAGUA

Raúl HUSID\*

*El autor presenta las observaciones que efectuó en estructuras importantes del área afectada y expone comentarios y conclusiones obtenidas al término de la misión.*

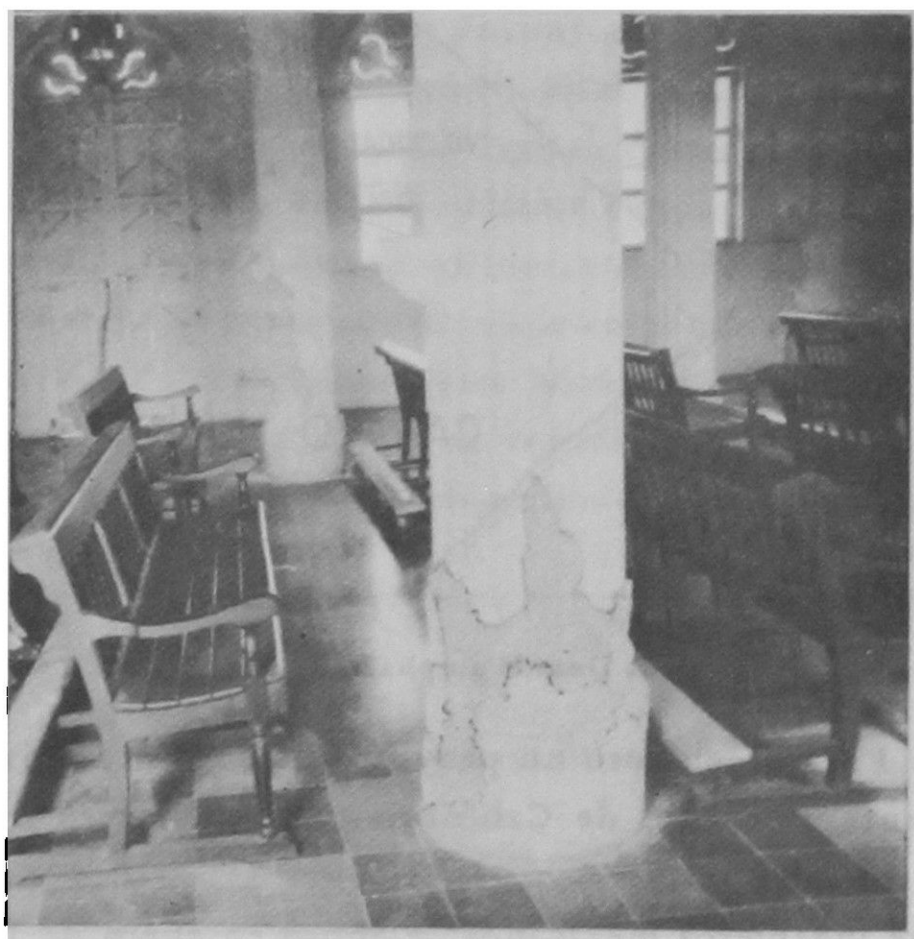
*Iglesia San Antonio.* Estructura de taquezal muy deficiente. Un buen porcentaje de las columnas que sirven de apoyo al techo de la nave central fallaron. En la fachada principal hay una pequeña estructura de concreto que alberga el balcón del armonio y que no acusa daños. La estructura quedó seriamente afectada y puede sufrir colapso al ser sometida a la acción de terremotos tales como el de diciembre de 1972. La Figura 3 muestra una columna fallada.

Fig. 3. Columna fallada en iglesia de San Antonio

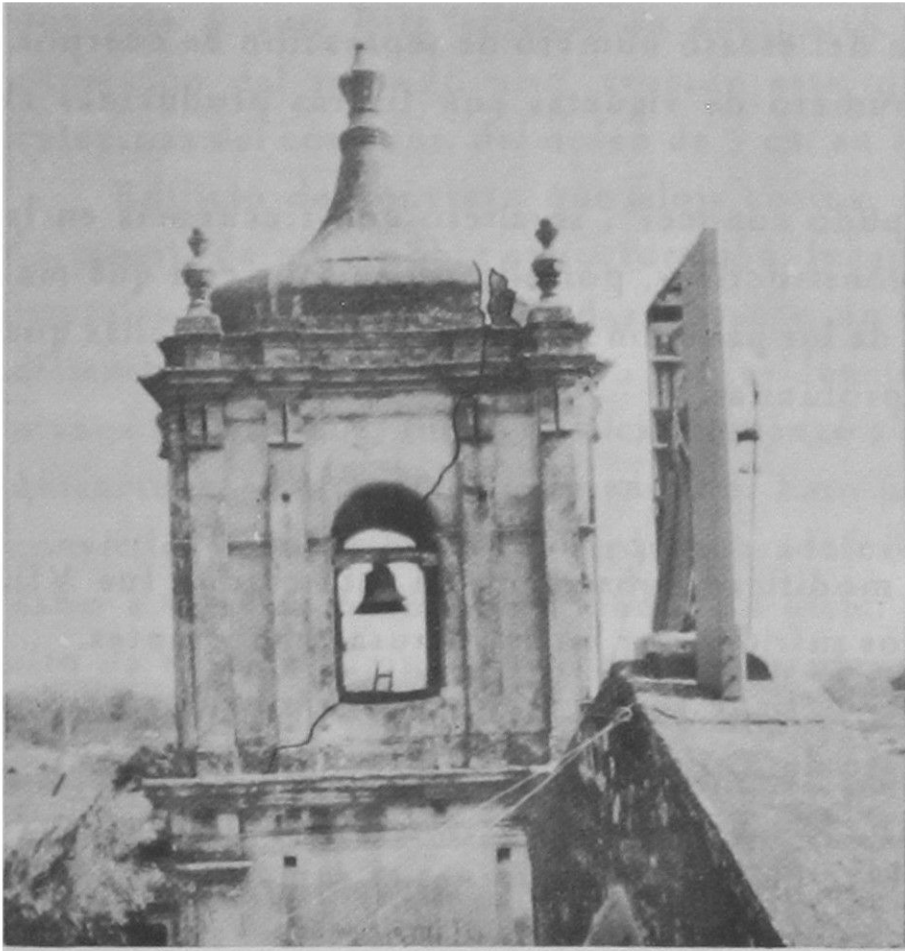
*Iglesia Parroquial de Santiago.* Sus dos torres de piedra de cantera quedaron con la zona del reloj y campanario (tercio superior) al borde del colapso. La pared de la fachada principal quedó severamente agrietada. Si se desea evitar posibles desastres durante sismos futuros debería demolerse los tercios superiores de las torres y reparar adecuadamente toda la estructura. En Figuras 4 y 5 se muestran las torres dañadas.

**Fig. 4.** Detalle de daño en una de las torres de la iglesia parroquial de Santiago.

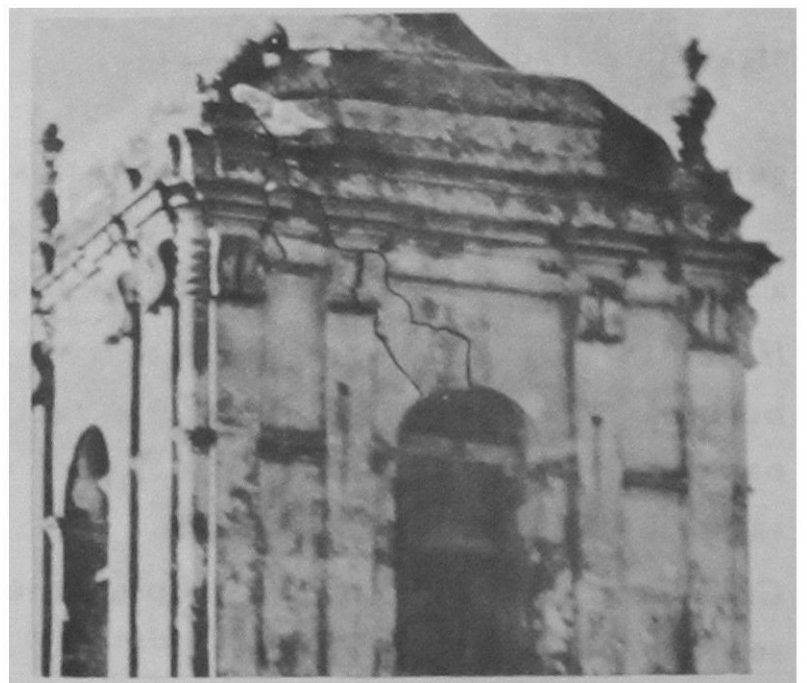
**Fig. 5.** Detalle de daño en otra de las torres de la misma iglesia.

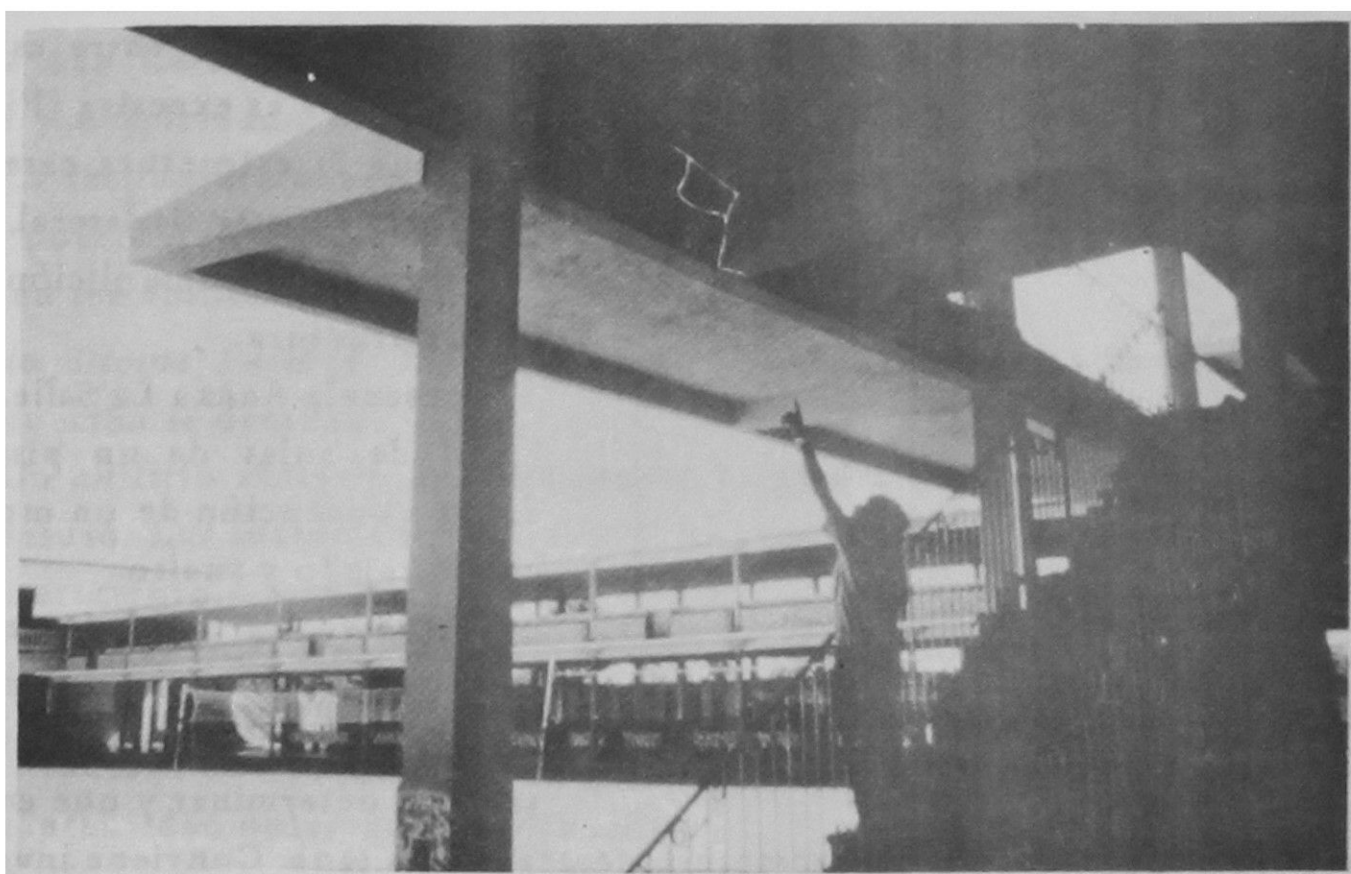
Edificio de concreto que aloja cocina, corredores y dormitorio de internos (3 pisos), de muy pobre estructuración. Incapaz de poder resistir las aceleraciones laterales y verticales generadas durante un terremoto como el de Managua de diciembre de 1972. De acuerdo con evidencias en la obra, e informes de los hermanos de La Salle, dicho edificio comenzó a colapsarse recién construido, debido únicamente a las cargas permanentes. Esto último motivó un reforzamiento que convirtió el edificio en un verdadero adefesio estructural. La Fig. 6 muestra el daño a vigas de hormigón armado. En dicho edificio hay un porcentaje bastante alto de vigas, columnas y paredes fracturadas. Asimismo hay varias paredes sueltas y desplomadas. Muchas vigas robustas están altamente deformadas (flechas a simple vista). También la losa de entrepiso presenta varias fracturas.

Fig. 6. Daños en vigas en el Instituto Pedagógico

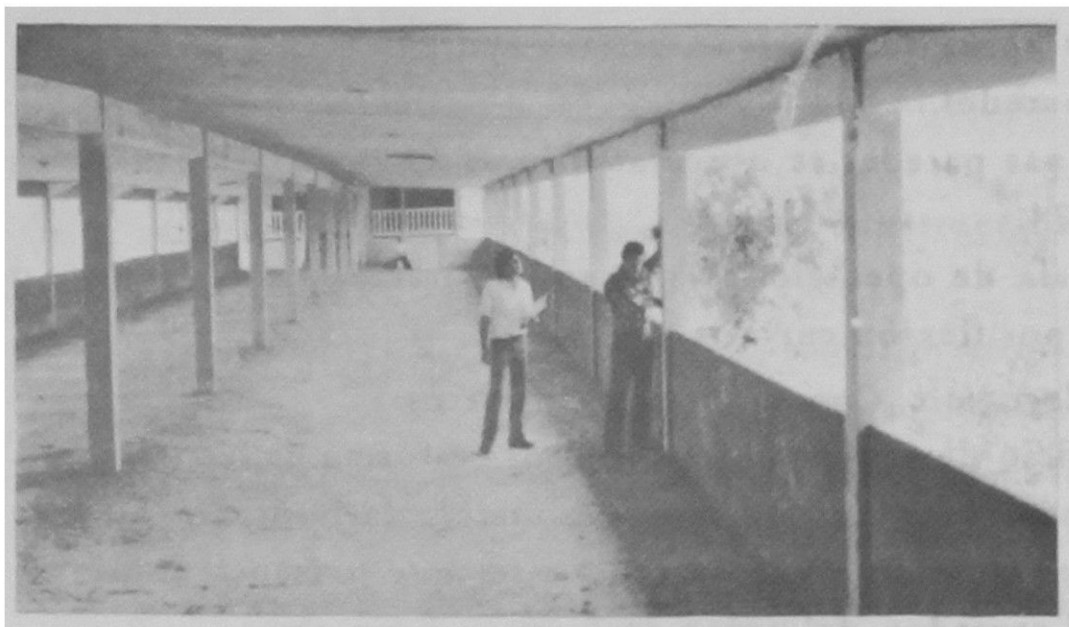
Edificio de dos pisos realizado en concreto reforzado que alberga pasillos y servicios sanitarios. Dicho edificio tiene dirección norte-sur y conecta los edificios

**Fig. 7. Vista interior de edificio de pasillos del Instituto Pedagógico. Se pueden apreciar defectos señalados en el texto.**

arriba descritos. Las losas de concreto de entrepiso y techo están totalmente deformadas y rajadas. Las vigas del segundo piso están fracturadas en varios tramos y altamente deformadas en otros (flechas excesivas). Hay muchas columnas fracturadas y desplomadas. Luego de una revisión detallada y luego de constatar que el hormigón armado es de mala calidad, que la separación entre estribos en columnas es excesiva (Fig. 7 y 8) y que la estructura carece de suficiente resistencia lateral, parece inevitable la demolición total de la estructura.

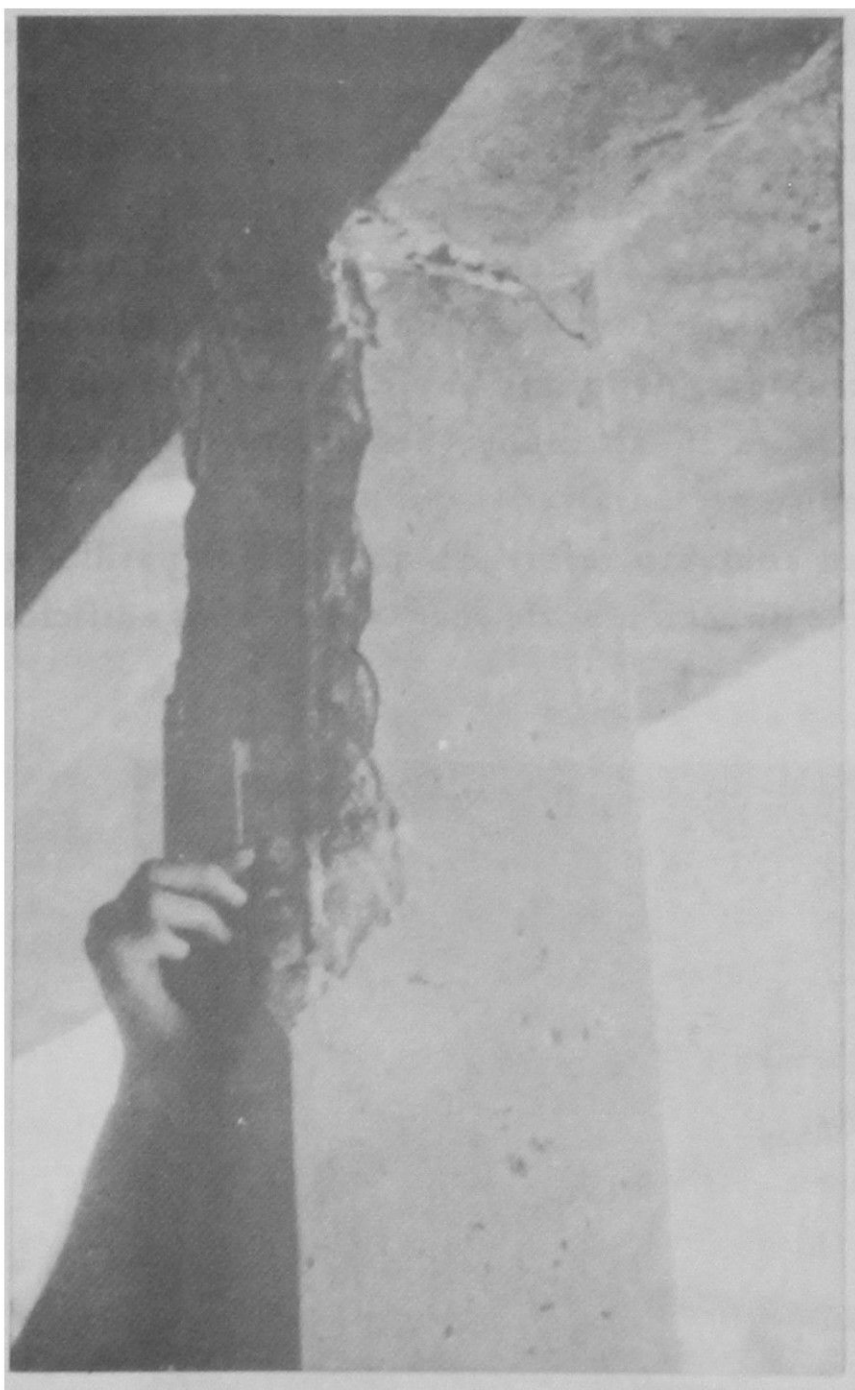
**Fig. 8. Daños en una columna del edificio de Fig. 7. Nótese la falta de estribos.**
